경기도 안산시 사동 1639-24 자이센터프라자 공사

흙막이 붕괴 사고조사 보고서

2021. 3.

지하사고조사위원회

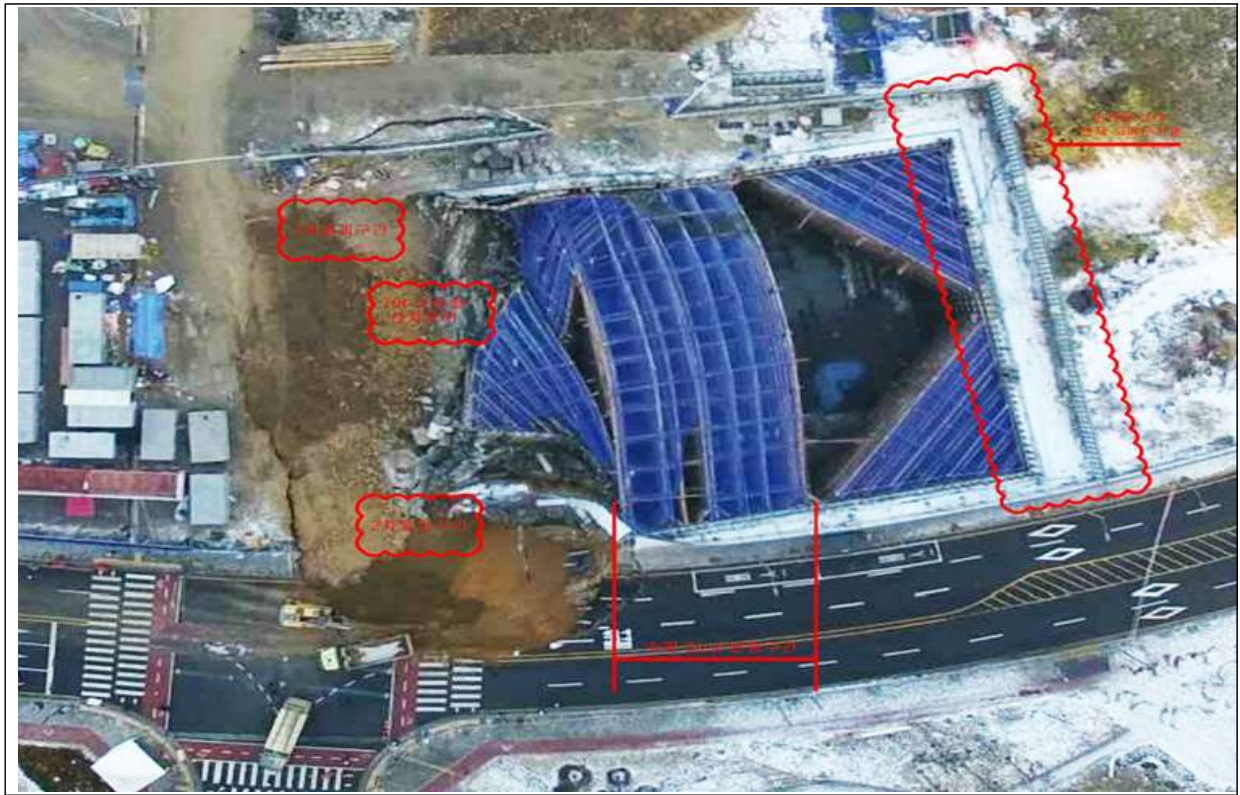
그림 2.2 1, 2차 붕괴현장 전체 전경

이 사고현장의 경우에도 흙막이 구조물에서 일반적으로 빈번하게 발생하는 가시설 벽체(SCW)의 버팀대(사방향 스트럿)에서 붕괴가 발생하였다. 특히, 1, 2차 붕괴가 일어난 곳은 버팀보와 토류벽의 각도가 39° 로서 좌굴에 취약한 점을 가지고 있다.

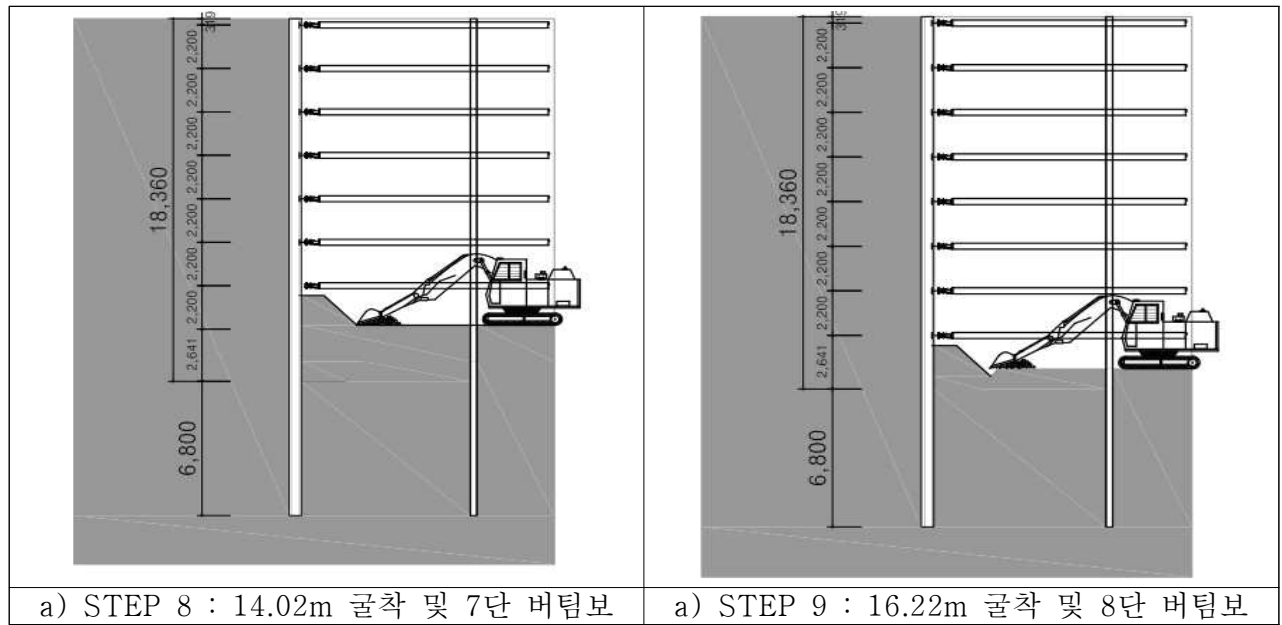
그림 2.5 7, 8 단계 굴착 현황⁵⁾

그림 2.5의 8단 버팀보 위치에서 50cm 굴착 후 버팀보를 설치해야 하는 설계와 달리 7단 설치 부위에서 굴착완료면까지 깊이는 최대 4.81m로 설계보다 2m이상 과굴착이 되었다.

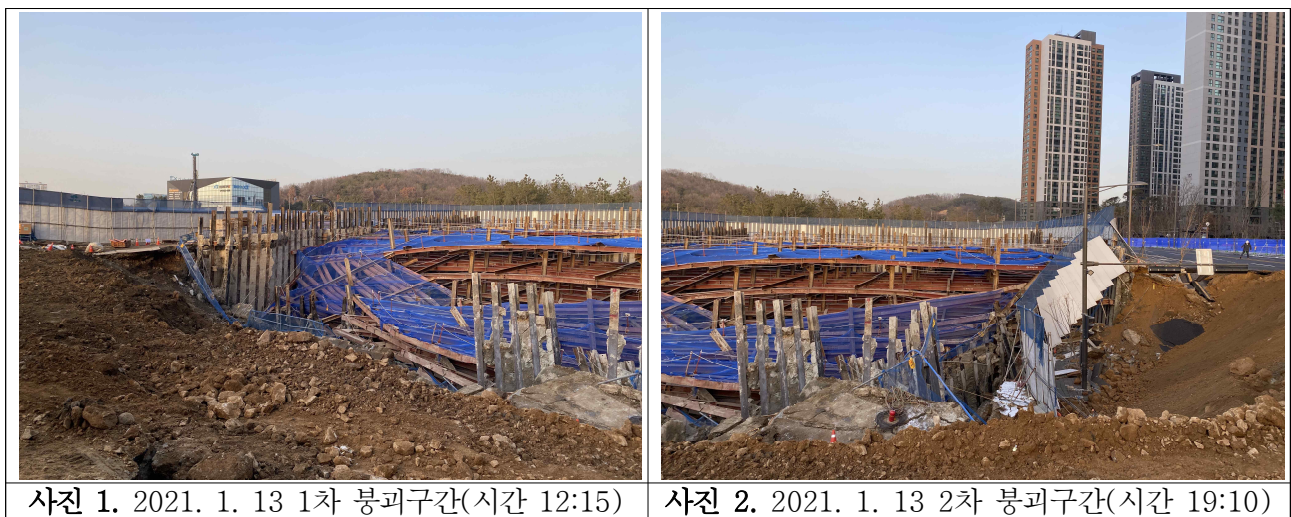
그림 2.6 1, 2차 붕괴구간 관련 사진

1월 13일 11:30경 띠장 흙메우기부에서 소리가 발생하여, 작업자를 대피시킨 직후인 12:15경 북서측 흙막이 벽체와 지보재에서 그림 2.6(사진1)과 같이 붕괴가 발생하였다.

그림 2.6의 사진 2와 같이 1차 붕괴에 따른 구조적 불균형과 편토압으로 인한 연쇄적 붕괴로 남서측 흙막이 벽체 및 지보재에서 2차 붕괴가 발생하였으며, 1차 및 2차 붕괴에 이어 흙막이 구간의 토사 함몰의 영향으로 인접한 도로부와 흙막이 주변지반에서 그림

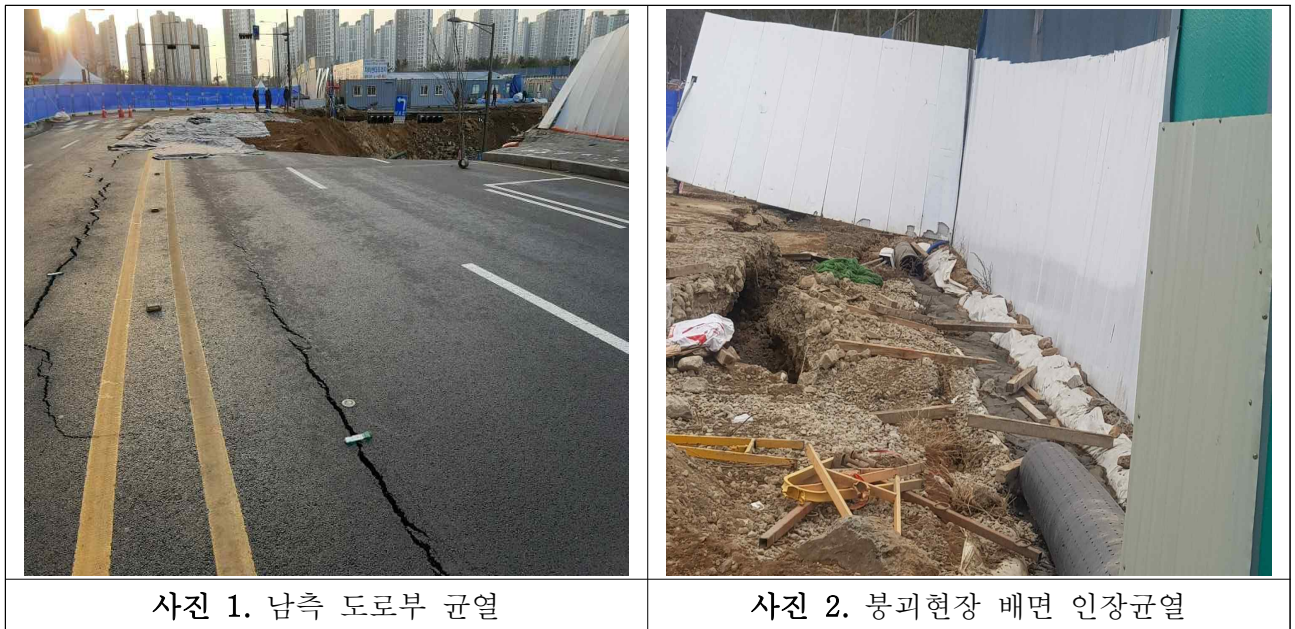
그림 2.7 남측도로부 균열 및 배면 인장균열

2.7과 같이 균열이 발생하였다.

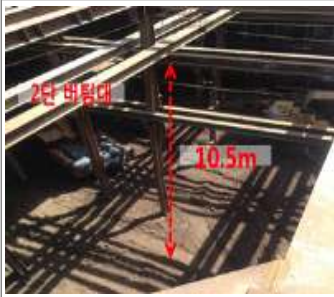
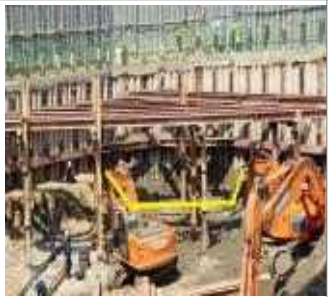
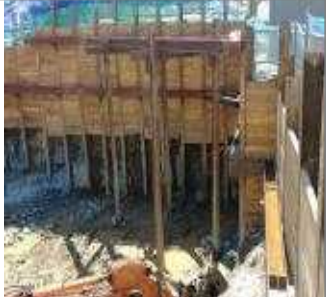
사례	주요 지적 사항		
지하굴착 공사분야	<p>•(과다 굴착으로 흙막이 붕괴 우려) 버팀대 등 가시설을 설치하면서 단계적으로 굴착하지 않고 최소 2.4m에서 최대 10.5m까지 과다 굴착</p>

지하 터파기 과다 굴착	터파기 과다 굴착(2.4~3m)	터파기 과다 굴착(5.5m)
	<p>•(흙막이 공법 무단 변경) 소음 등 민원을 이유로 흙막이 없이 굴착, 안전기울기를 준수하지 않고 굴착하거나 승인받은 공법(CIP) 보다 안전성이 취약한 공법(H PILE+토류판)으로 무단 변경</p>

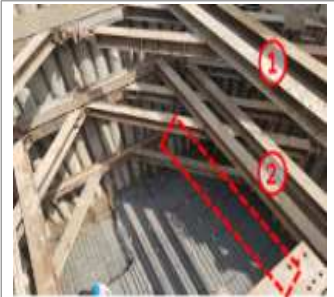
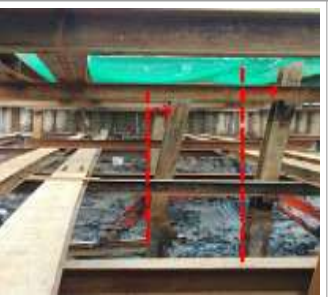
어스앵커 흙막이 (허가 도면)	흙막이 가시설 없이 굴착	CIP공법(안전관리계획)
	<p>•(흙막이 조립도와 다르게 시공, 계측 불량) 흙막이에 사용되는 철골자재 누락, 볼트 미체결, 용접 미실시 등 조립도와 다르게 부실 시공하여 흙막이 변형이 발생하거나 지반, 흙막이 등의 변화를 측정하는 계측기 부족 설치, 허위 계측 등</p>

흙막이 철골자재 누락(3단)	흙막이 가시설 변형(휘어짐)	계측기 설치없이 계측보고서 허위작성

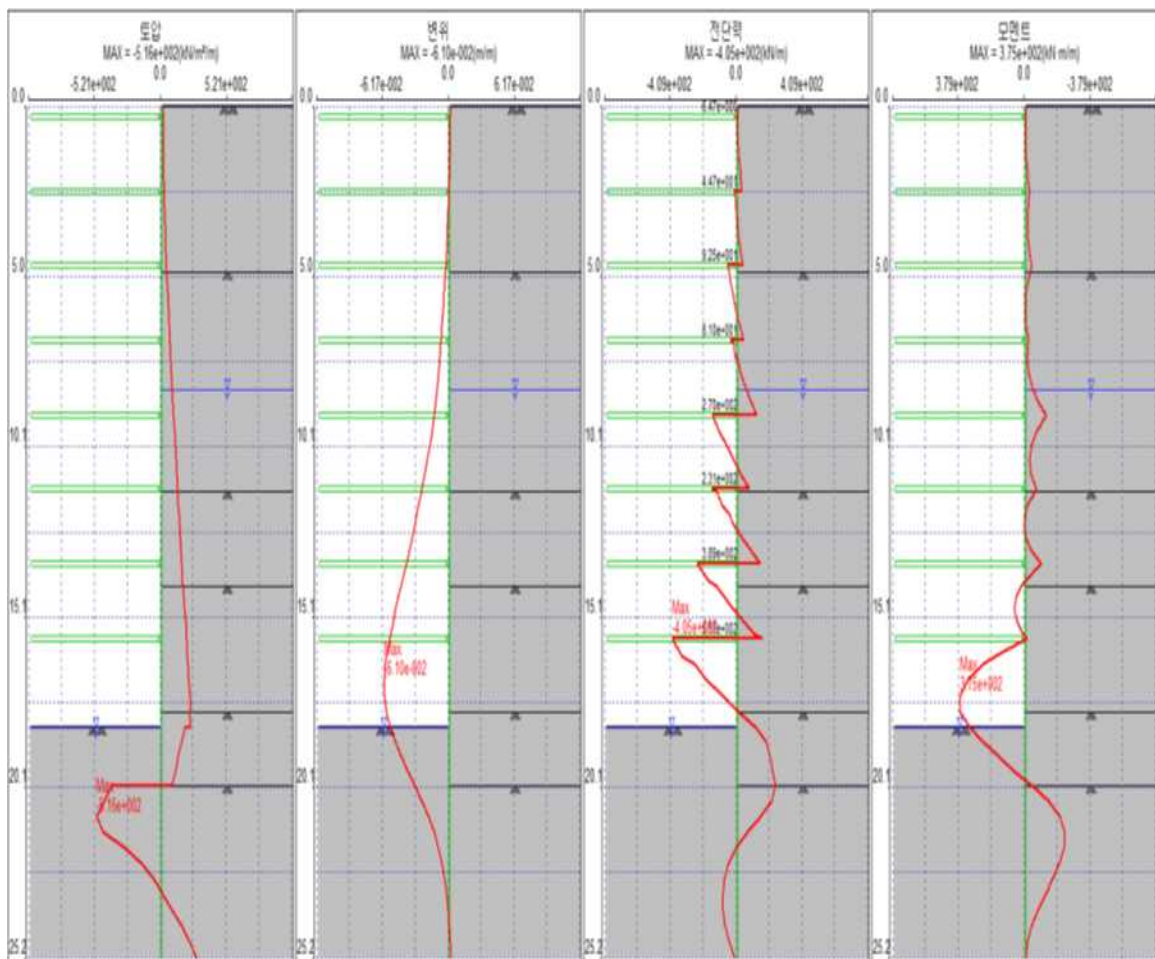
그림 3.3 토질정수에 대한 흠막이 해석 결과

측면말뚝(H-300x300x10x15)휨응력과 전단응력에서 허용응력 이상으로 확인되었으며 흠막이 벽체 수평변위 역시 허용변위 1.8배인 66.509mm가 발생되었다.

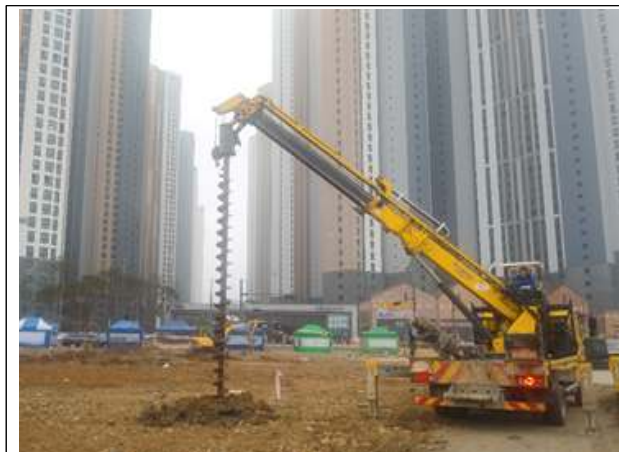
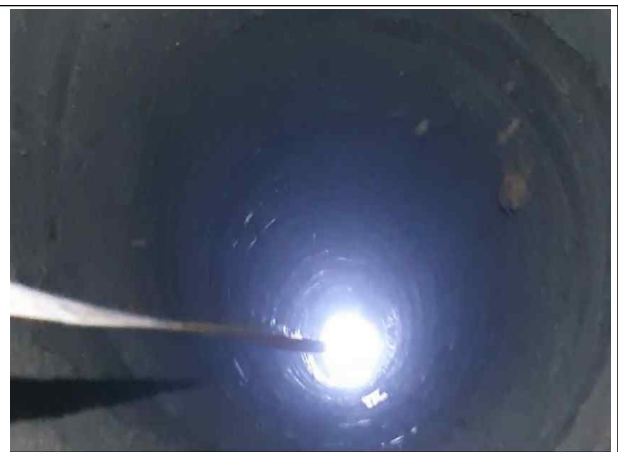
그림 3.4 지하수위 측정을 위한 오거천공

지하수위 측정결과 원설계자는 GL(-)6.1~7.9m, 변경설계자는 GL(-)7.0~7.5m로 유사한 결과값을 보여 주었다. 그러나 설계변경을 위한 지하수위는 지반조사에서 조사된 지하수위와 별도의 오거보링을 통한 지하수위를 적용하였다.

조사위원회는 설계변경시 오거 천공으로 확인한 지하수위(GL(-)12.0m) 대신에 원설계시 적용한 지하수위와 인근의 시추공에서 확인한 지하수위(GL(-)7.0m)를 적용한 경우에 대하여 해석적 검토를 하였다.

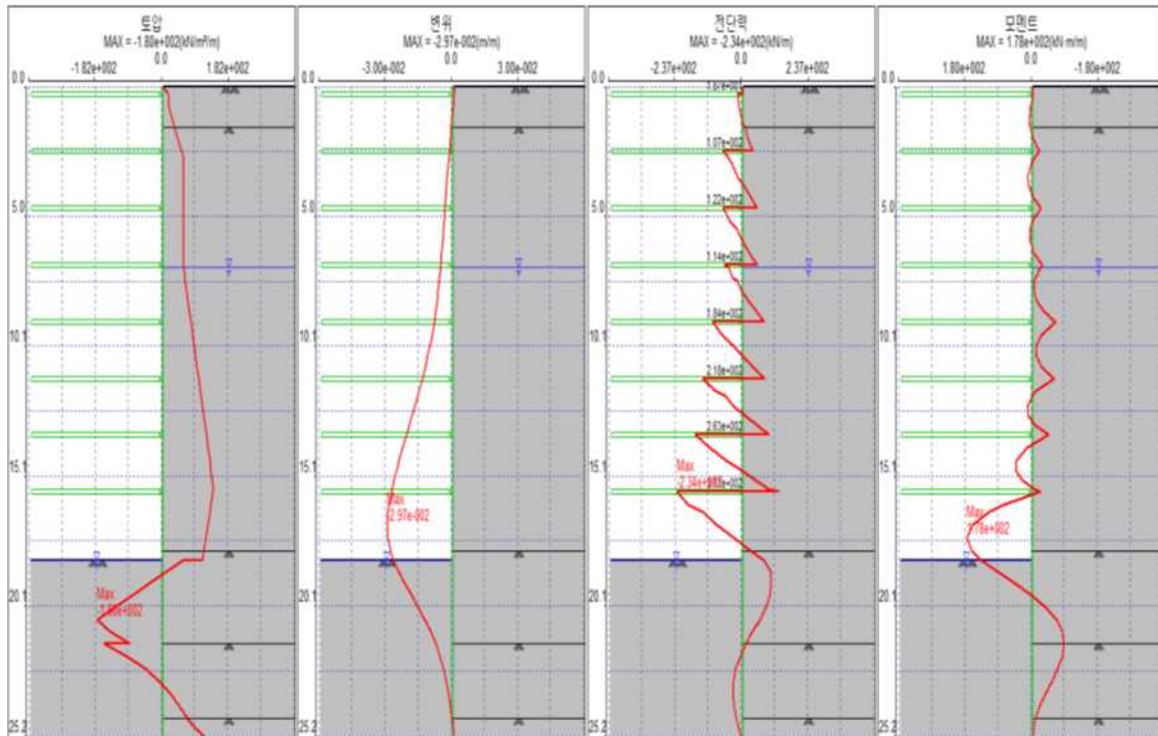
그림 3.6 지하수위에 대한 흙막이 해석 결과

측면말뚝 전단응력은 허용값 이상으로 발생하였으며, 벽체의 수평변위도 허용값보다 크게 발생하여 토류벽의 위해 요소로 작용함을 알 수 있었다.

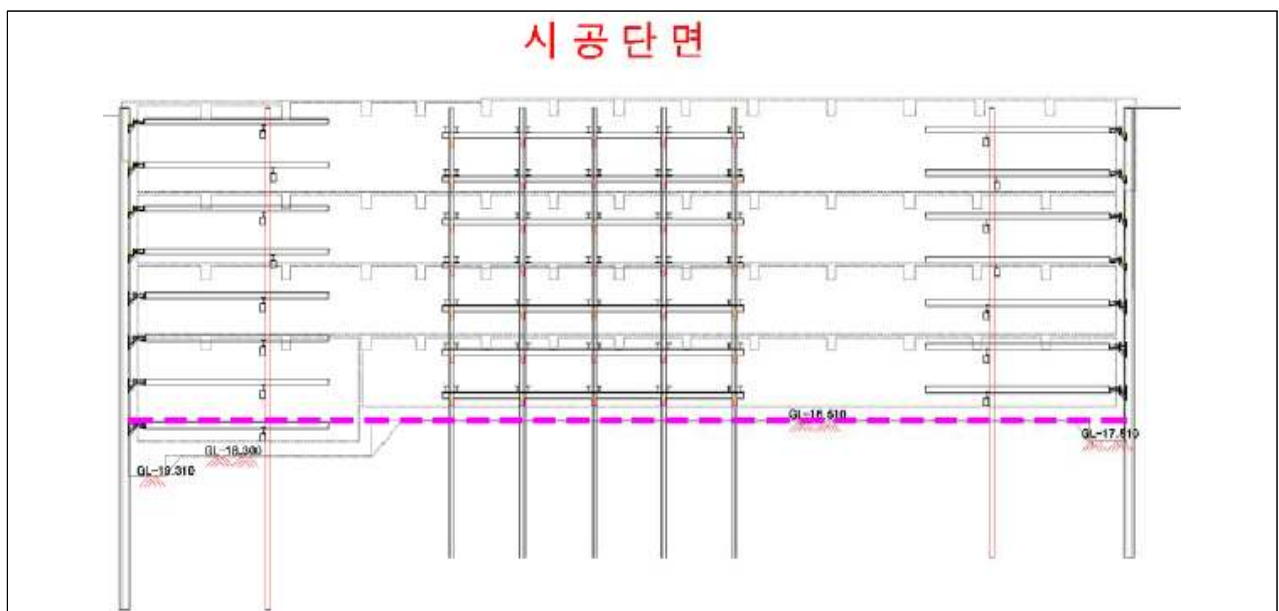
그림 3.7 굴착 시공 단면도(2020년 1월 8일 시공현황)

시공사에서 굴착공사를 실시함에 있어 7단 지보재만 설치한 상태에서 최하단의 장비를 운영하여 굴착하기 위하여 8단 지보재 없이 과굴착을 실시한 것으로 조사되었으며, 이는 시공사, 굴착하도급사, 굴토 감리사로부터 대면조사시 증언하였다.

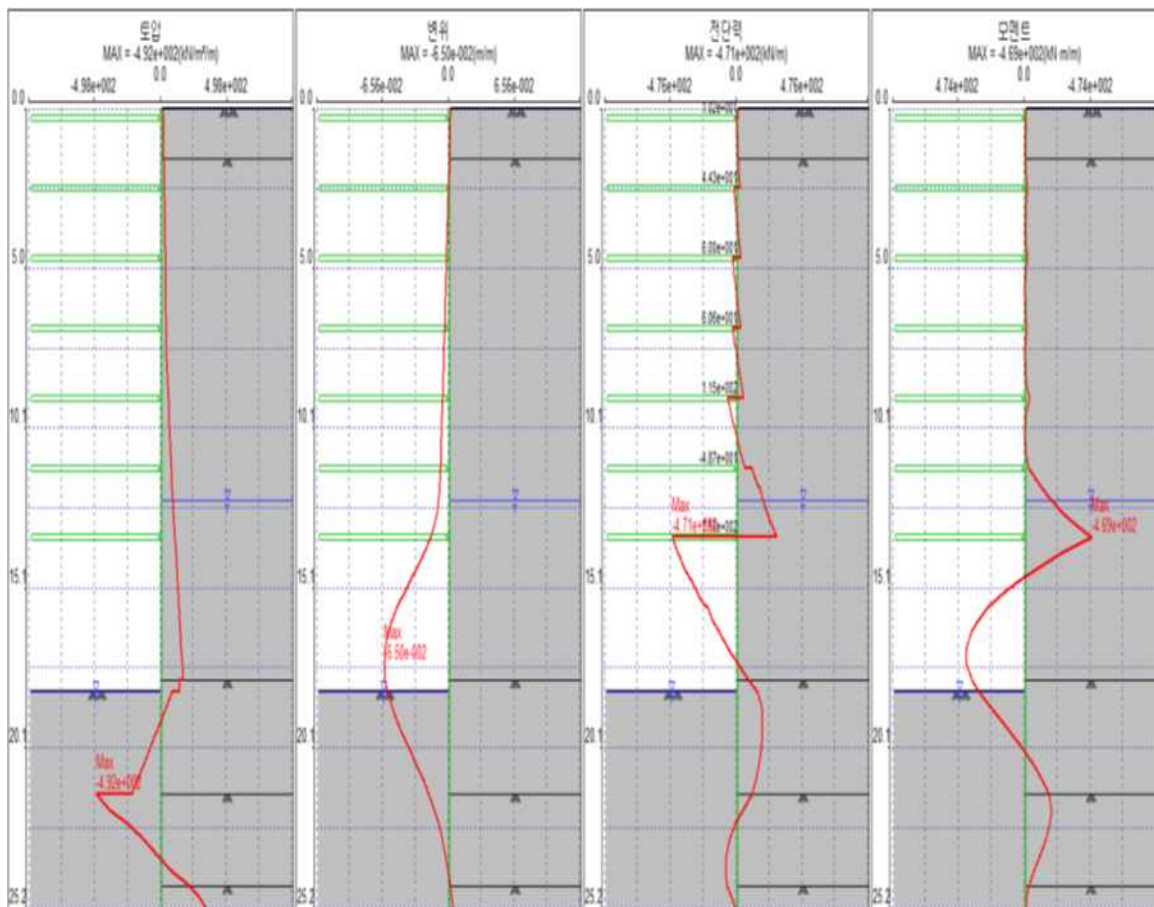
그림 3.9 과굴착에 대한 흙막이 해석 결과

스트럿 8단 미설치 후 굴착진행중 비지지장의 길이 4.81m로 입력하여 구조계산을 실시하였다. 구조계산 결과 사보강 스트럿 6~7단 부위 볼트 수량이 부족한 것으로 나타났다. 또한, 띠장 6~7단에서 전단응력이 증가하여 흙막이 벽체 수평변위 역시 1.7배 이상 발생한 것으로 해석되었다.

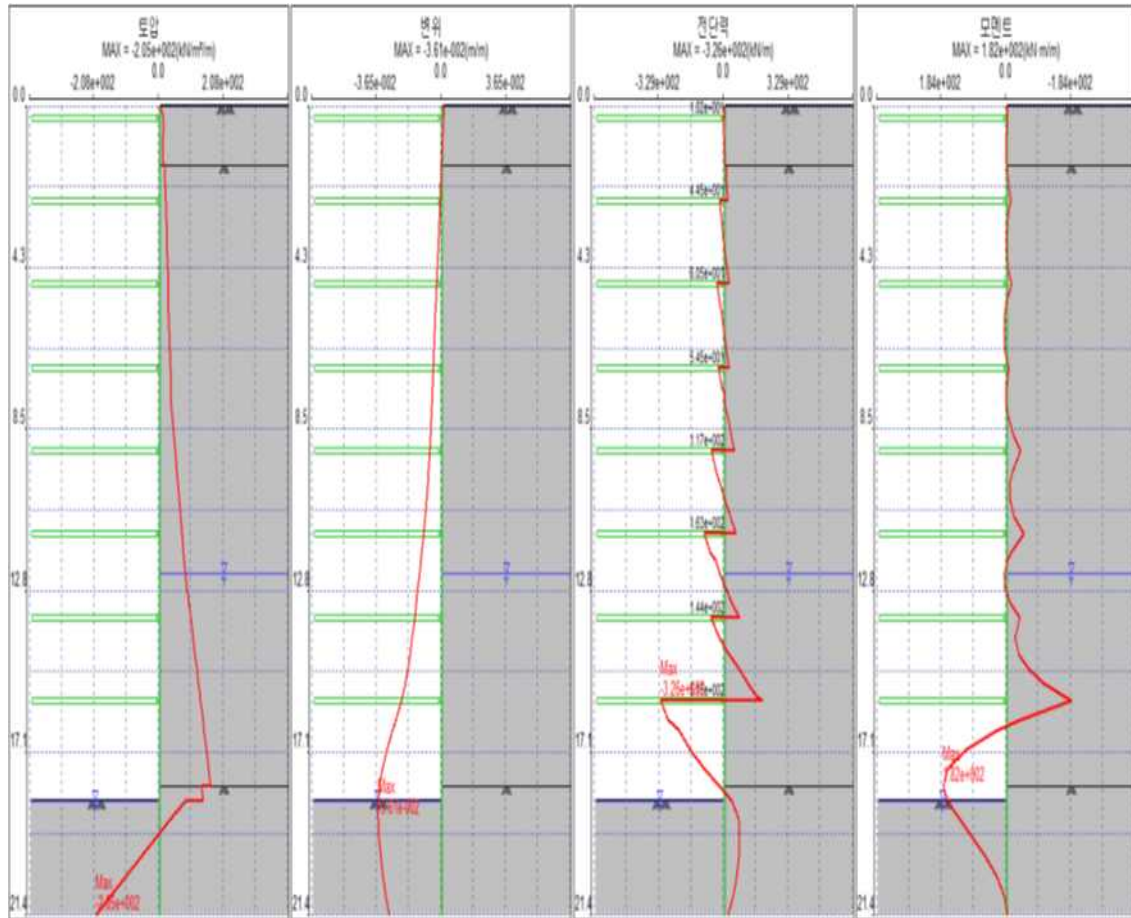
그림 3.10 엄지말뚝 시공오차에 대한 흙막이 해석 결과

근입깊이 부족에 따른 해석결과는 6~8단 띠장의 전단응력 증가로 나타났으며, 근입장 부위 최종 굴착단계 안전율이 0.818로서 기준값인 1.20에 미달되어, 흙막이 벽체는 붕괴 직전까지 매우 불안정한 상태였을 것으로 추정된다.

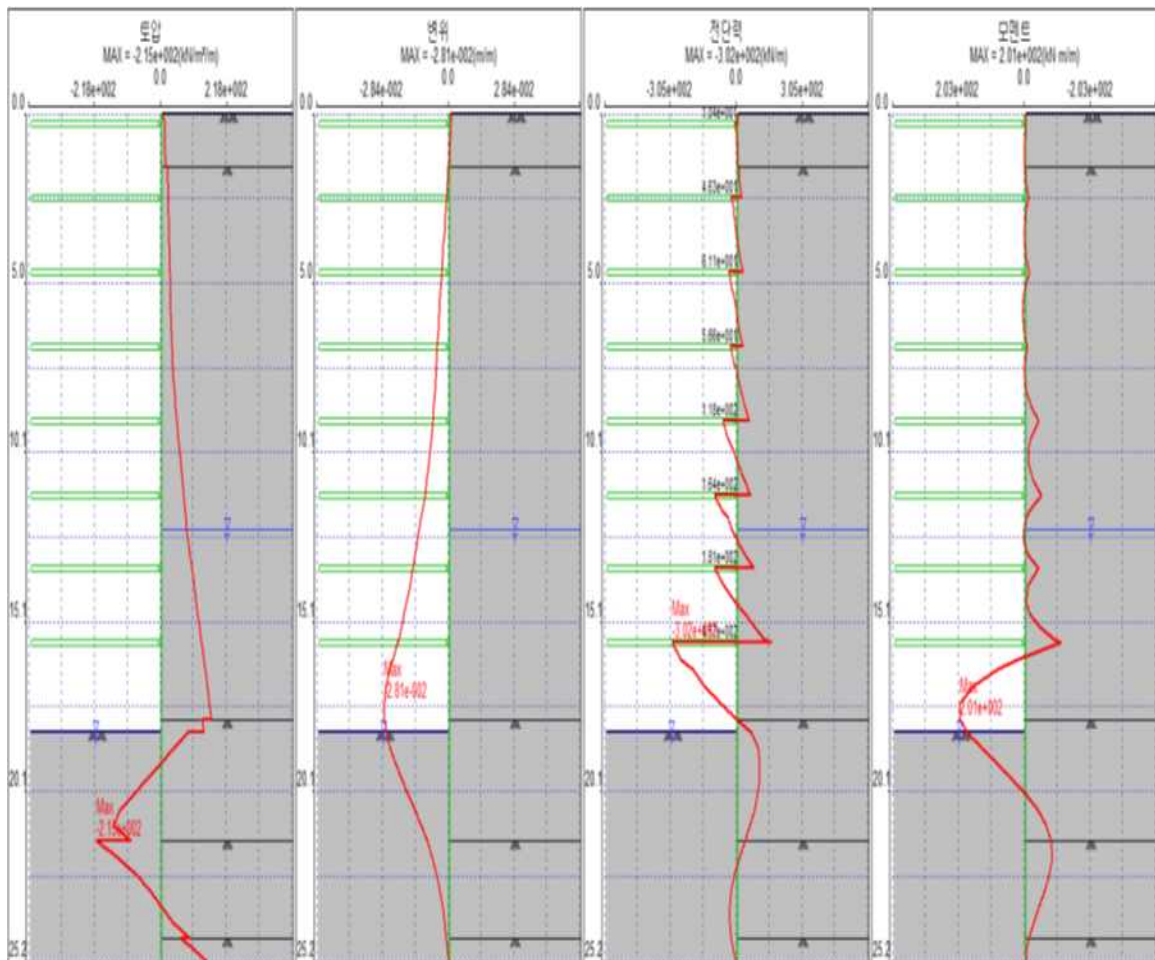
그림 3.11 크람셸 추가하중에 대한 흙막이 해석 결과

토사 굴착 및 상차를 위한 크람셸 추가 하중 입력결과 사보강 strut 6~8단 bolt 수량부족과 wale 6~8단에서 허용응력 이상으로 발생하였다.

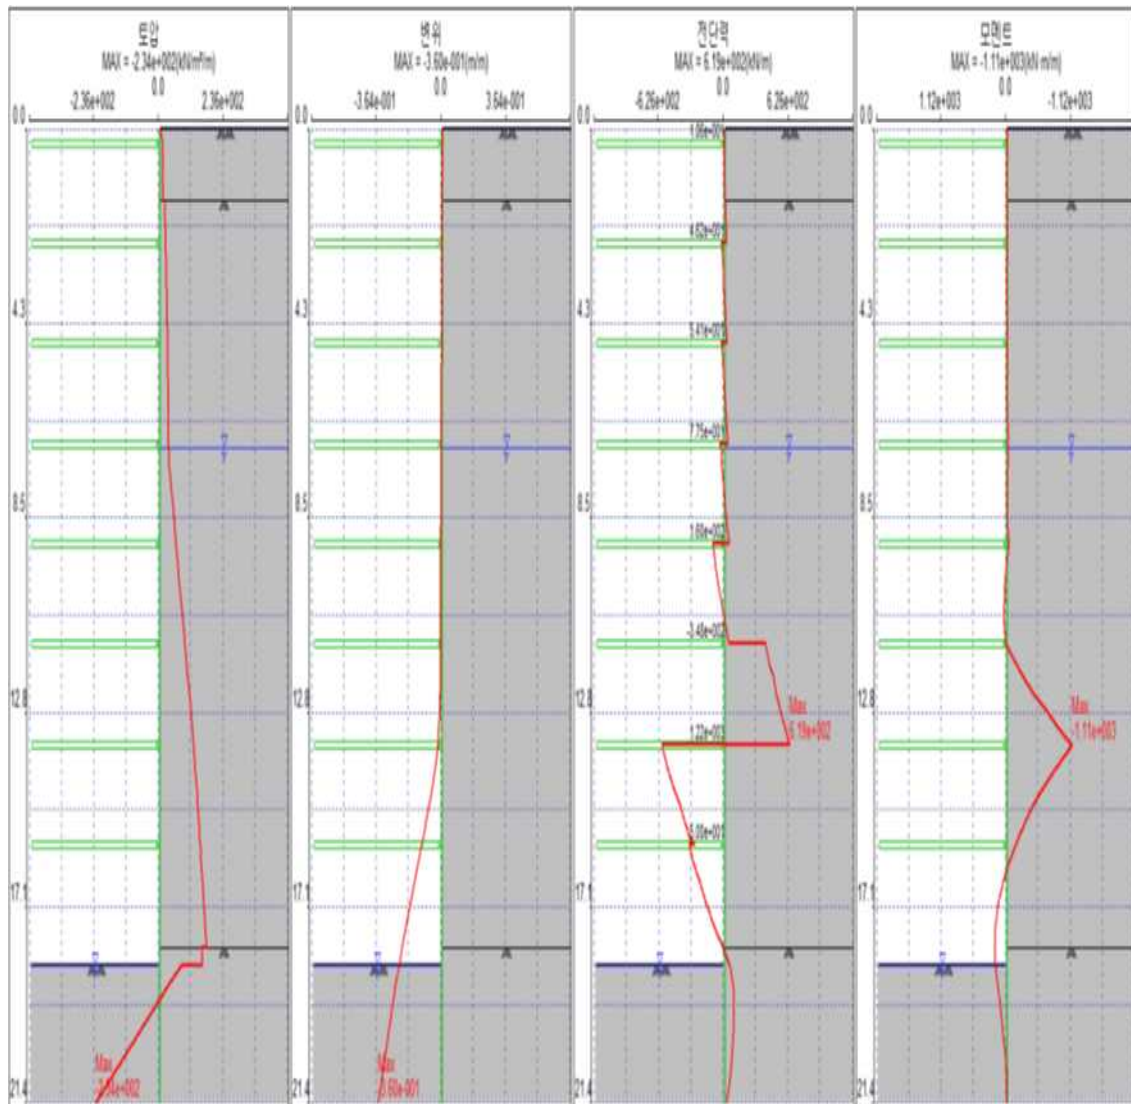
그림 3.12 모든 붕괴 요인을 고려한 흙막이 해석 결과

설계시 오차와 시공시 오차에 대한 요인들을 전산 입력하여 구조계산한 결과 다음과 같은 문제점이 발생하였다. 구조계산 결과 지보재 7단에서 허용응력 이상값이 도출되었다. 또한, 사보강 strut 6~8단 볼트 수량이 부족하였으며 압축응력이 증가하였다. 5~8단 띠장에서 휨응력과 전단응력이 증가하는 결과가 도출되었다. 측면말뚝(H-300x300x10x15)에서는 휨응력 및 전단응력이 각각 4배와 2.2배로 증가되었으며 흙막이 벽체 수평변위가 10배 이상 발생되어, 흙막이 벽체의 안정성을 확보하지 못하였다.

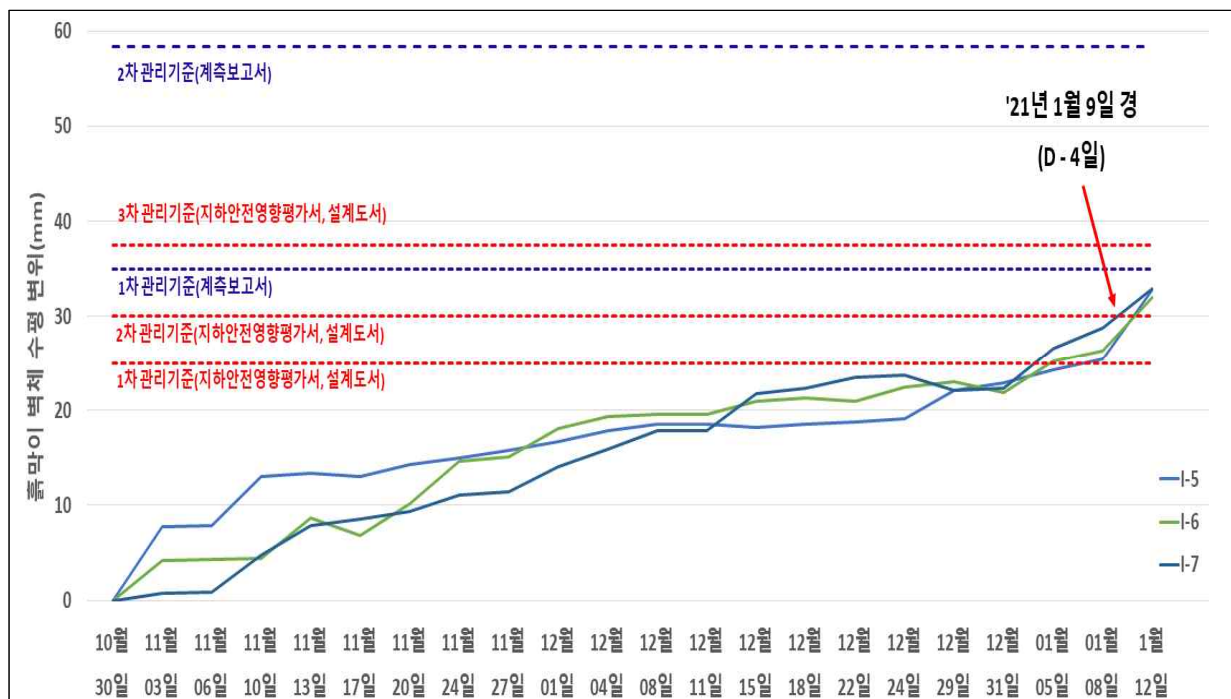
그림 3.14 1차 붕괴구간의 지중 수평변위계 계측 결과

계측시 계측관리 기준은 지하안전영향평가 보고서나 설계도서에서 제시한 기준을 따라야 하나 계측보고서에서는 그 기준을 따르지 않고 서울지하철 9호선 계측 관리기준에 제시되어 있는 1/200, 1/300, 1/500의 관리기준을 적용하였다. 그러나 2015년 5월 서울지하철 계측관리 요령 개선안에 의하면 서울지하철의 경우도, 관리기준이 1/700, 1/500, 1/300로 변경되었다.
