안성 공도~양성간 321호지방도 확 · 포장공사 구간
文化財 地表調査 報告書

○ 조 사 명 : 안성시 공도 ~ 양성간 321호지방도 확 · 포장공사구간 문화재 지표조사

○ 조사지역 및 범위 : 경기도 안성시 공도읍 ~ 양성읍 321호지방도 확 · 포장 구간 주변

용인대학교박물관학술조사보고 23

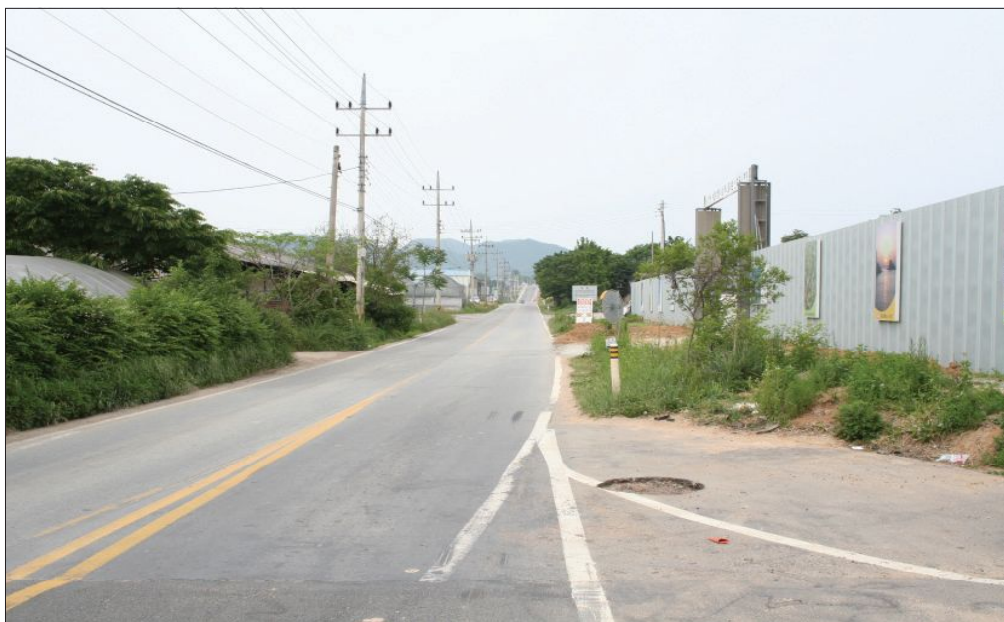
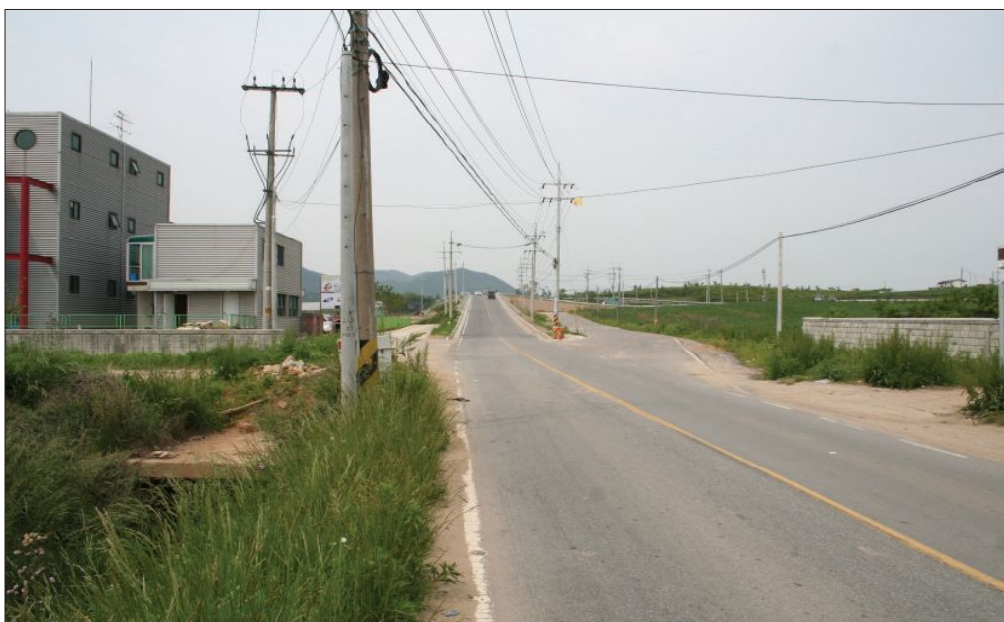
사진 1. 1구간 남쪽 전경(촬영지점 ① 남→북)

사진 2. 1구간 북쪽 전경(촬영지점 ② 남→북)

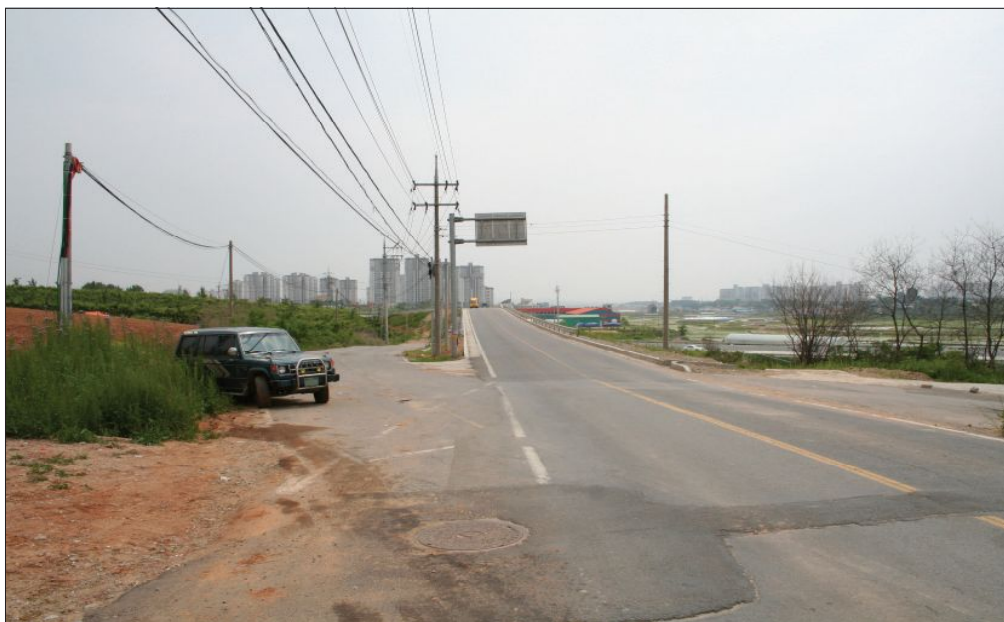
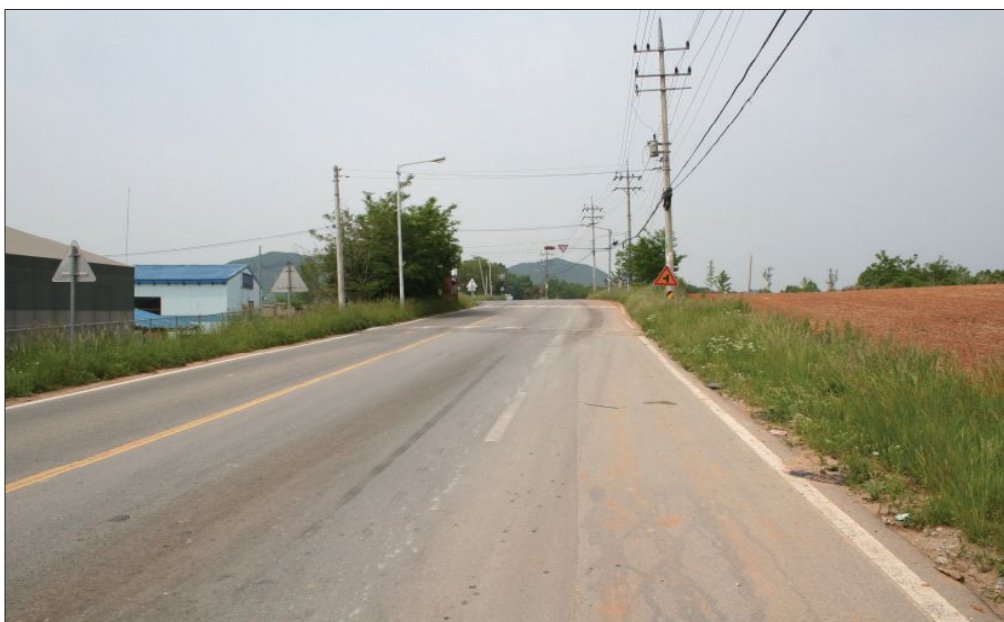
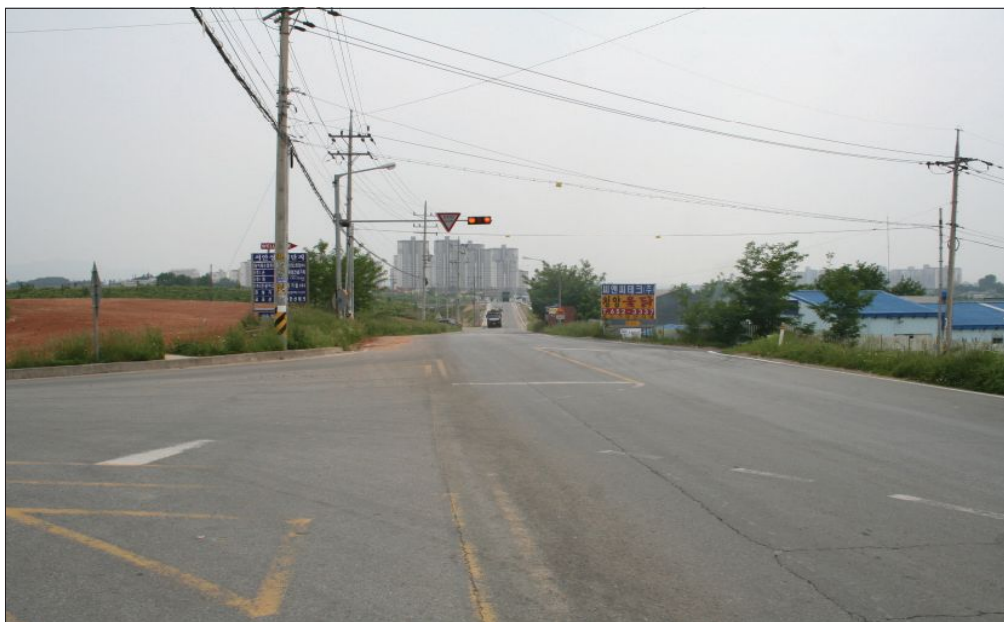
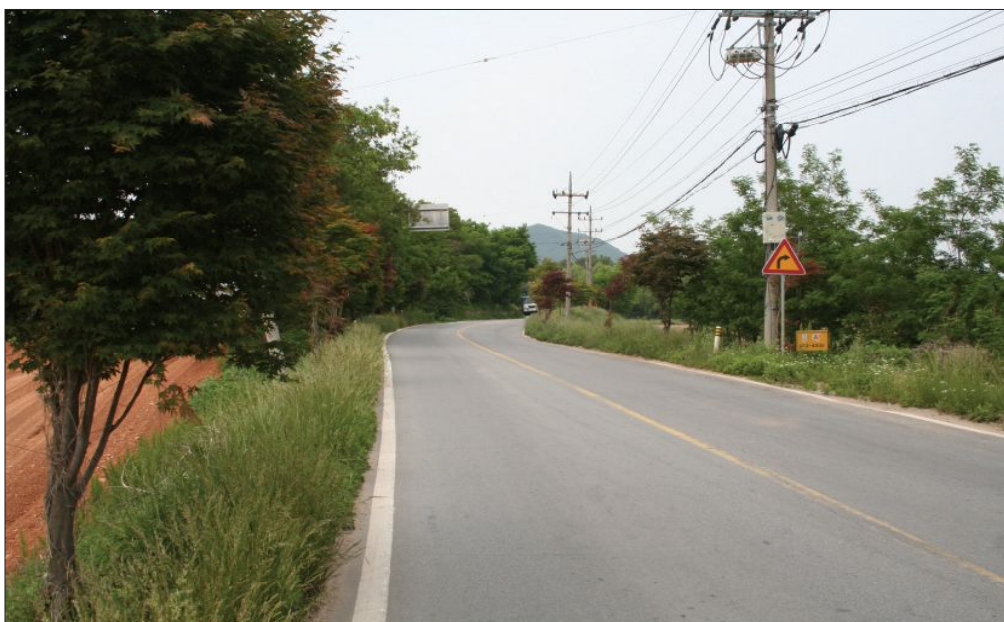
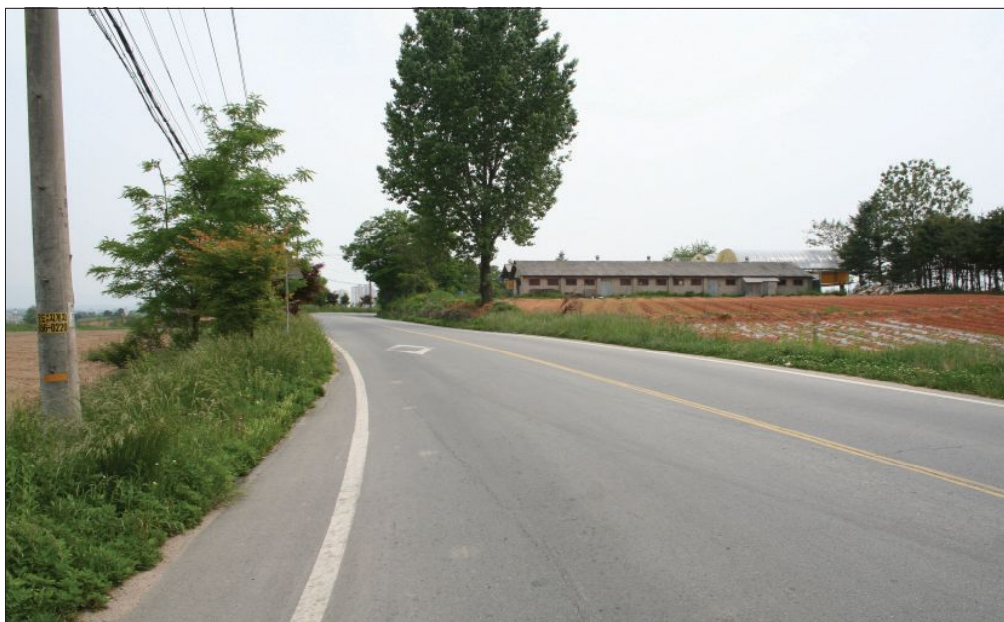
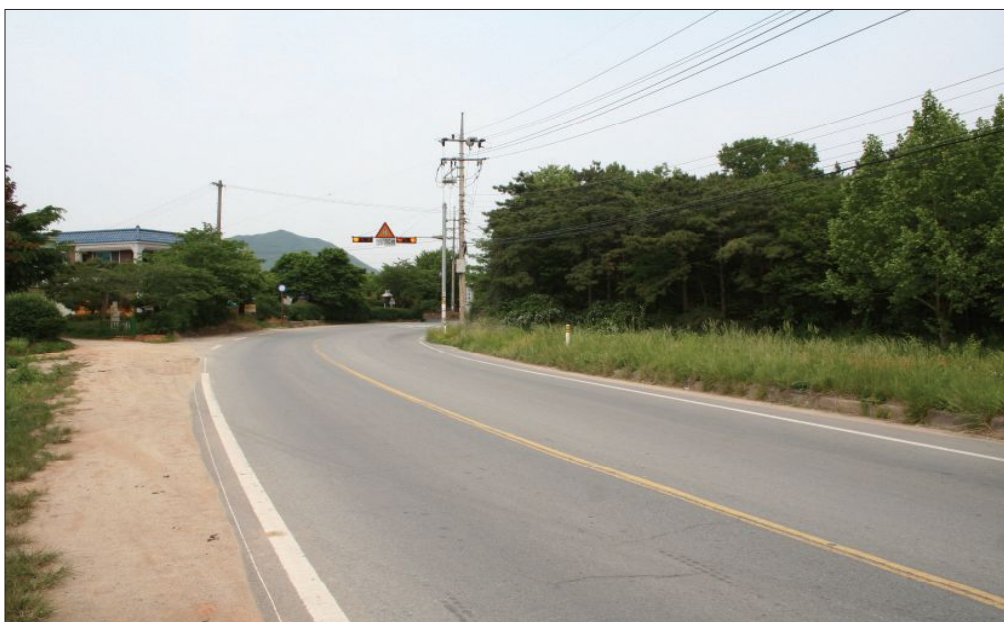
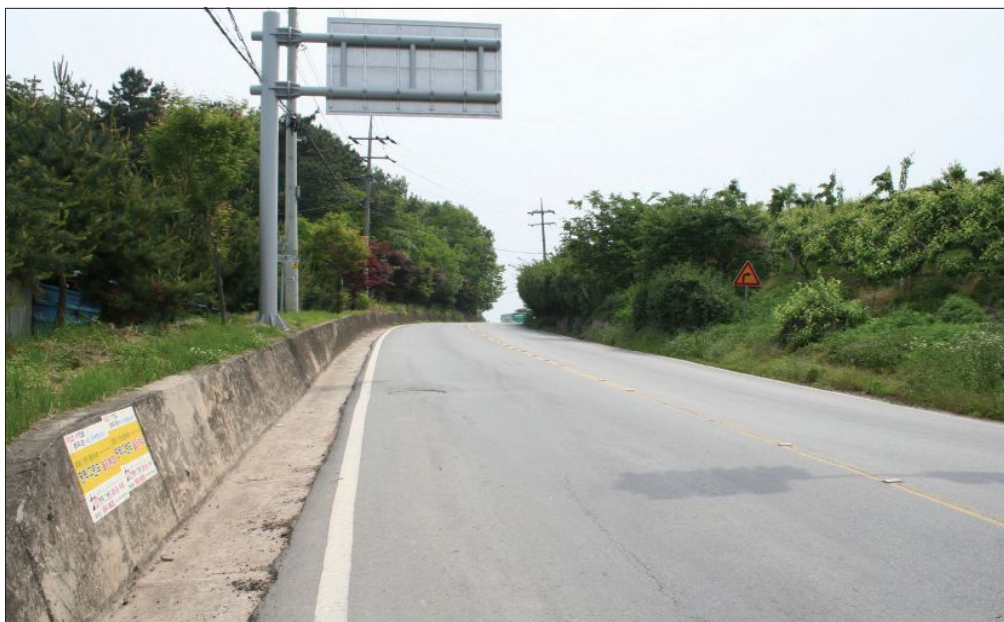
사진 3. 2구간 남쪽 전경(촬영지점 ③ 북→남)

사진 4. 2구간 남쪽 전경(촬영지점 ③ 남→북)

사진 5. 2구간 남쪽 전경(촬영지점 ④ 북→남)

사진 6. 2구간 북쪽 전경(촬영지점 ④ 남→북)

사진 7. 2구간 북쪽 전경(촬영지점 ⑤ 북→남)

사진 8. 2구간 북쪽 전경(촬영지점 ⑤ 남→북)

사진 9. 2구간 북쪽 전경(촬영지점 ㉔ 북→남)

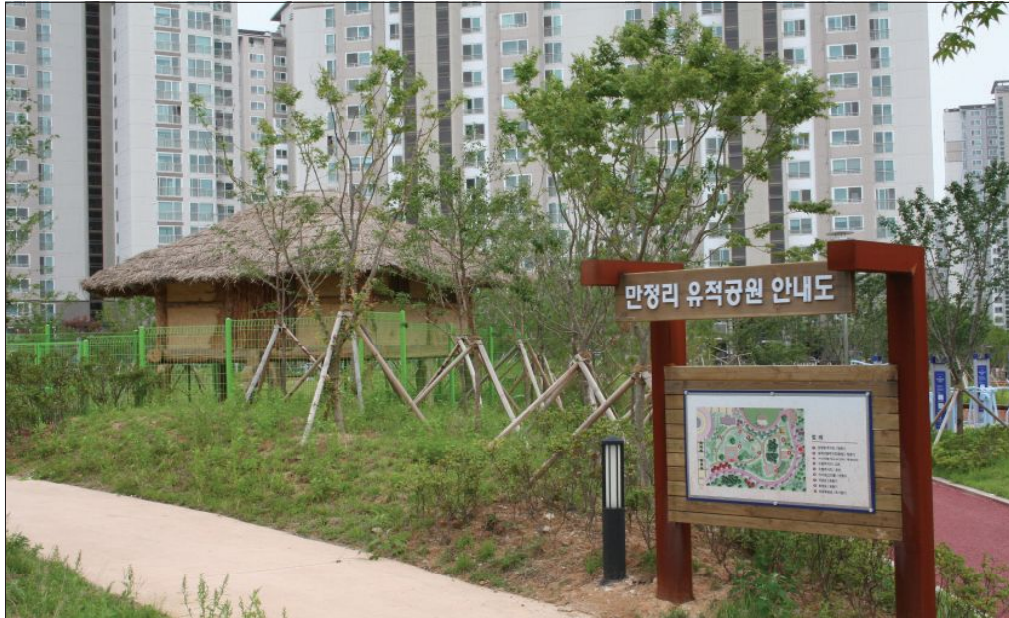
사진 33. 공도택지지구 내 만정리 유적공원

은 유구 및 유물이 확인되었다. 발굴 조사된 유구는 총 867기에 달하는데, 이 중 중요 유구는 문화재청의 이전복원 지시에 따라 청동기시대 주거지 2기, 원형주거지 1기, 고인돌 1기, 석관묘 1기, 소형 화장묘 2기, 초기철기시대 토광묘 2기, 통일신라시대 고상가옥 2동, 고려시대 주거지 1기, 조선시대 주거지 2기를 이전·복원하였다. 이들 유구들은 사업부지 내에 조성한 공원에 복원토록 하였는데, 현재 공동택지개발지구의 북편에 위치한 공간에 “만정리 유적공원”이라는 명칭으로 조성되어 있다.

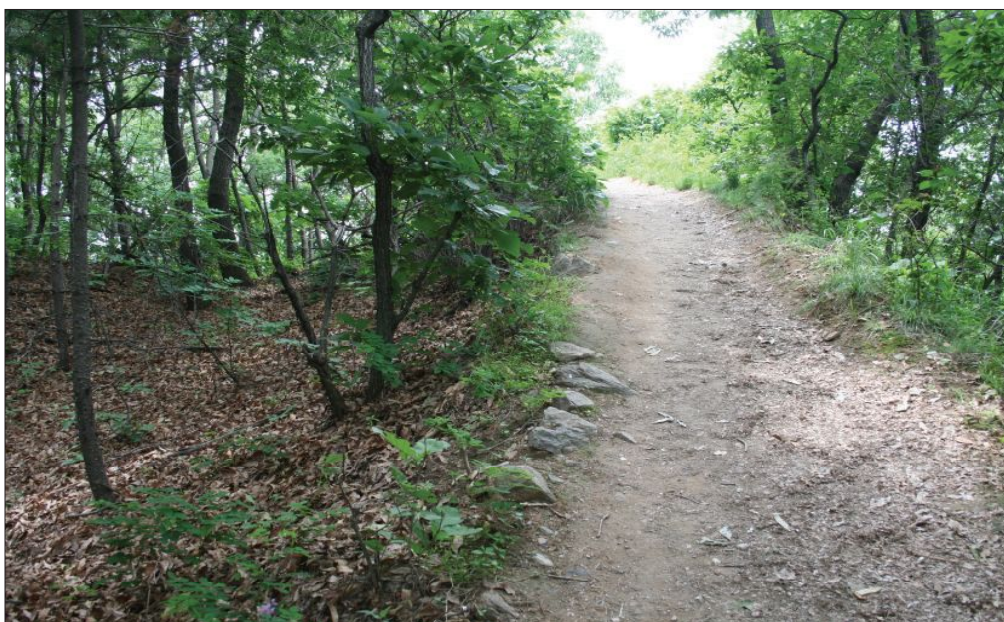
사진 38. 무한성 남쪽 성벽 근경
