경기도 안산시 사동 1639-24 자이센터프라자 공사

흙막이 붕괴 사고조사 보고서

2021. 3.

지하사고조사위원회

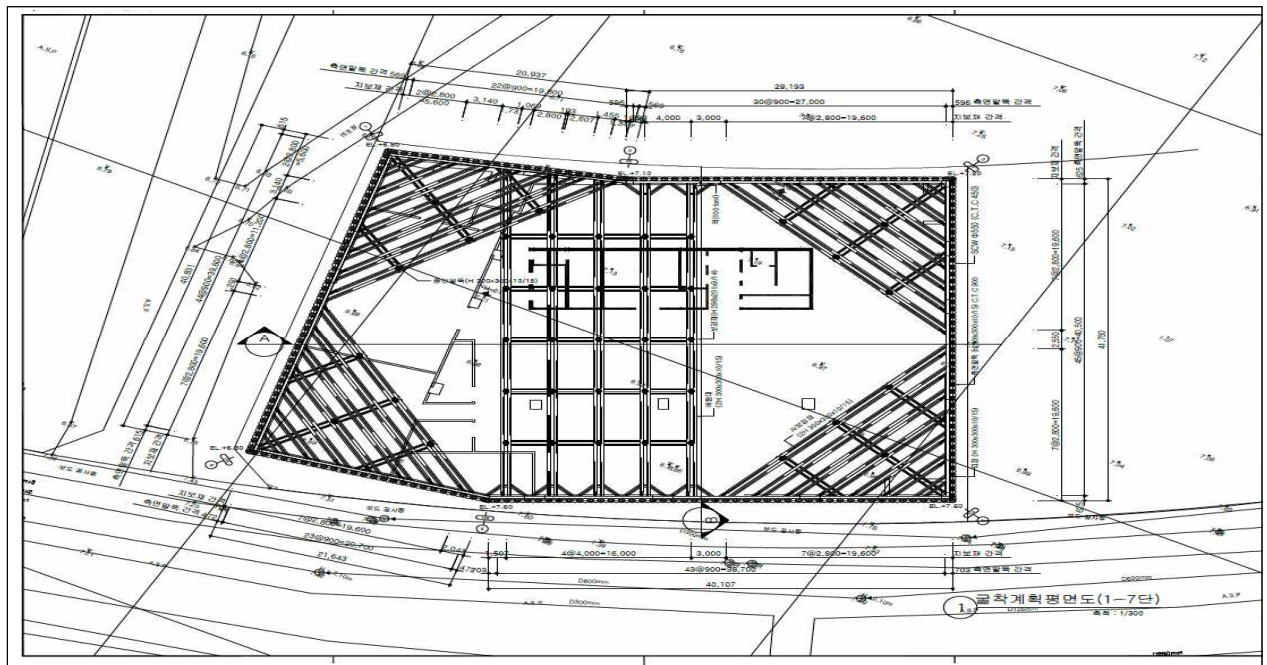
그림 2.4 굴착계획 단면도4)

그림 2.5의 8단 버팀보 위치에서 50cm 굴착 후 버팀보를 설치해야 하는 설계와 달리 7단 설치 부위에서 굴착완료면까지 깊이는 최대 4.81m로 설계보다 2m이상 과굴착이 되었다.

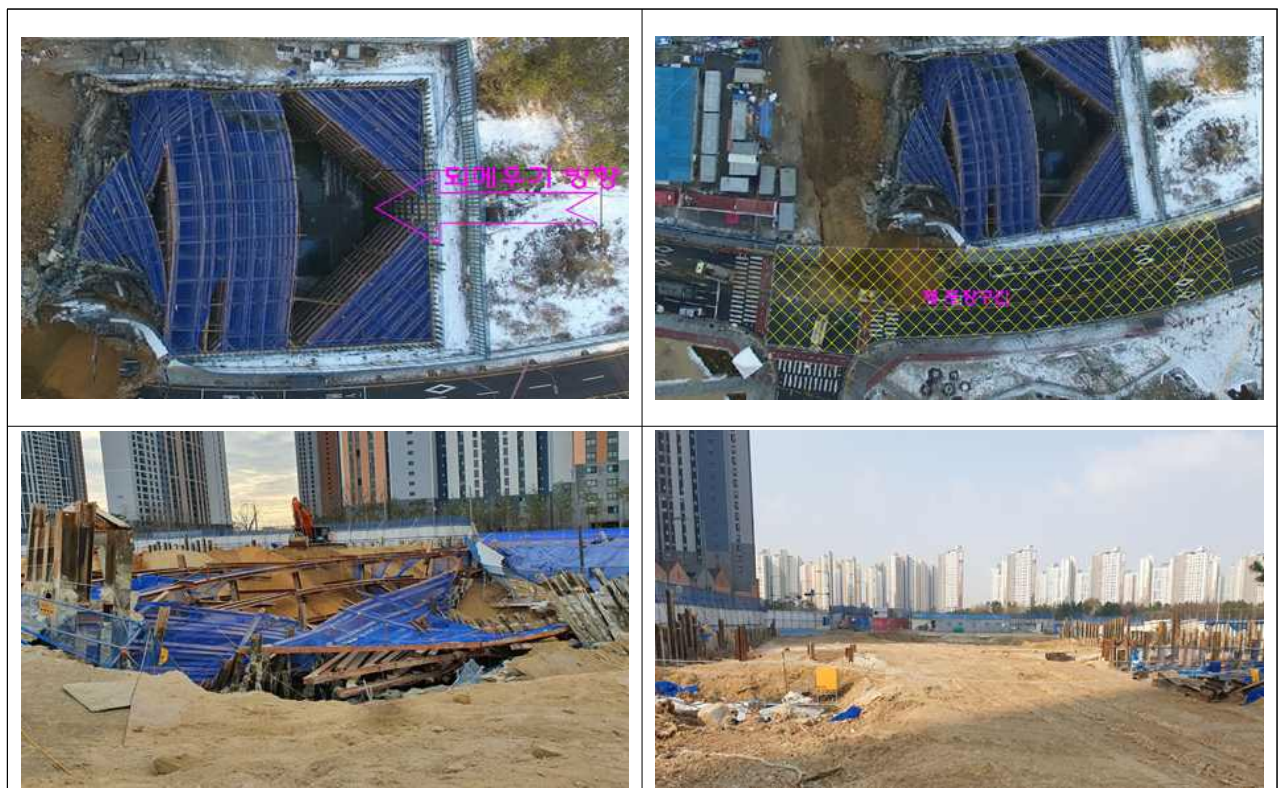
그림 2.9 붕괴현장 응급복구 종료 현황

그림 2.8과 같이 사고 당일 1차 및 2차 붕괴 일부 구간에 대해 19시부터 14일 12시까지 되메우기 작업을 시행하여 추가 붕괴를 방지하고자 하였고, 안전 펜스 및 안전 테이프를 설치해 위험구간으로의 접근금지 조치를 하였다.

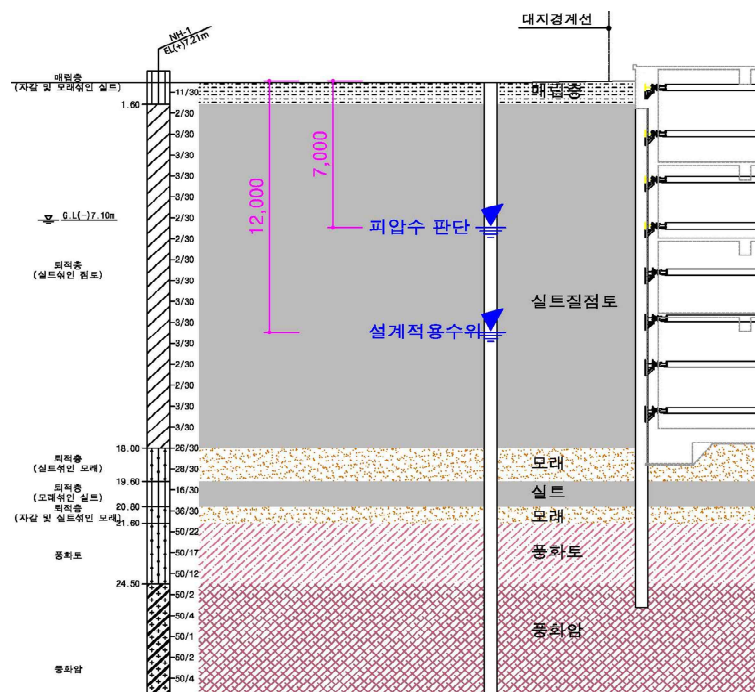
지층분포를 고려할 때 하부의 모래층이 대수층 역할을 하고 상부 성토하중 등에 의해 추가로 과잉간극수압이 발생하여 수위계를 따라 수위가 높아진 것으로 판단하였습니다.

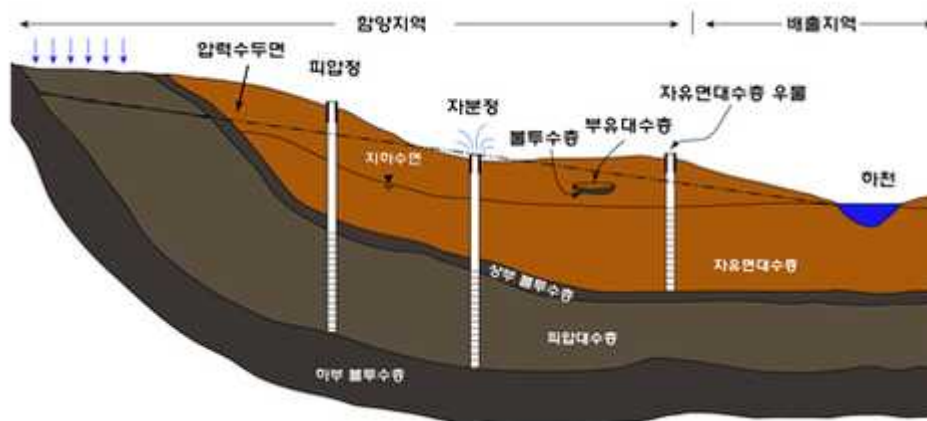
그림 3.5 피압대수층 단면도(네이버 지식백과)

피압대수층(confined aquifer, artesian aquifer)에 관정을 굴착하면 구속력(confining pressure) 때문에 피압대수층 최상부의 압력은 대기압보다 높아서 수두가 대수층의 상부경계 또는 대수층 상위에 있는 불투수층 바닥면 보다 더 높게 올라간다(그림 3.5). 피압대수층 내에 굴착된 관정의 수두는 지하수 자체의 체적변화보다는 피압대수층에 작용하는 구속압에 의해서 더 큰 영향을 받는다. 피압대수층 내에 설치된 관정인 피압정의 수위는 피압대수층의 수두와 같다. 우리나라도 부산 낙동강 일대의 델타지역과 같이 매우 두꺼운 점토층이 분포하는 곳에서는 피압대수층이 관찰되는 경우가 있다.

사고 현장과 인접한 ‘그랑시티자이’의 1차 지반조사 보고서에 의하면 지하수위는 약 GL(-)5.7m~(-)7.7m 정도 깊이에 분포한다. 사고 현장에서 계측된 지하수위는 1회차 조사인 2020년 11월 3일~6일 사이에 GL(-)7.31m~8.10m로 나타났으며 붕괴사고 직전인 2021년 1월 8일~12일 사이에 계측된 지하수위는 GL(-)7.94m~8.40m로 나타났다.

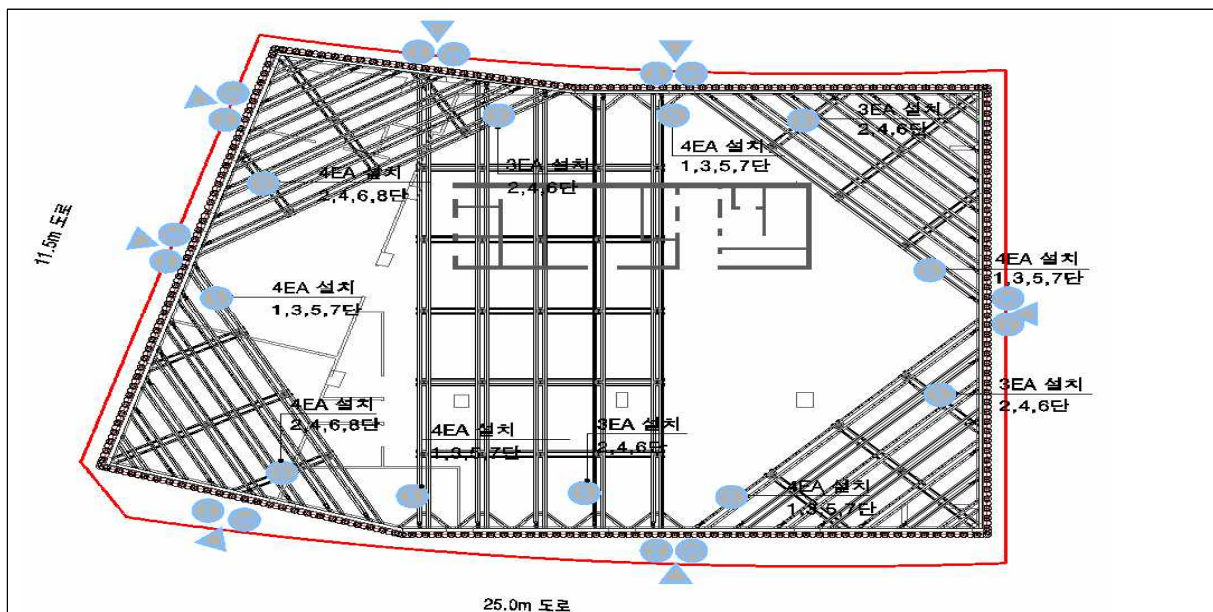
그림 3.13 계측기 설치 위치도

구분	지하안전영향평가 협의시	설계변경시
지중경사계	8개소	7개소
지하수위계	8개소	7개소
변형률계	91개소	40개소
지표침하계	8개소	7개소
